# PLEISTER- EN KLEURONDERZOEK, STADSARCHIEF BRUSSEL

Onderzoek naar de pleister- en verflagen Stadsarchief Brussel - fase 2,

April - juni 2026

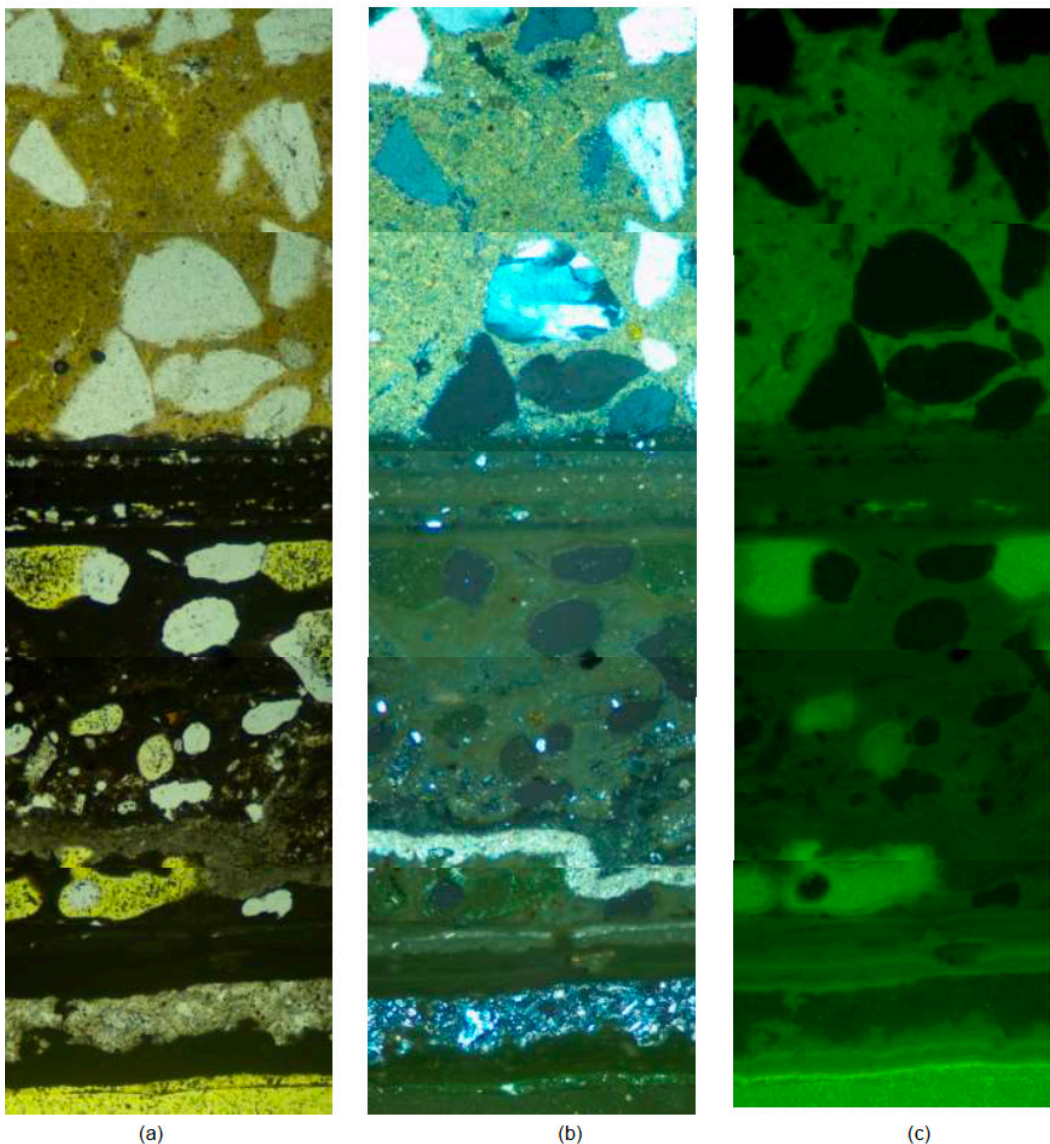
#### Monster 1 (locatie 1: gevel)

**Afbeelding 1:** Microfoto's. Hoogte foto's = 2,4 mm. Verpakket 1,4 mm en pleistermortel (bovenaan).  
**(a):** Tussen twee strakke banden (zwart) een onregelmatige zone met luchtbellens (geel en wit). Mortel is "vet" met ruimschoots door het bindmiddel (okergeel met spikkels) omgeven zandkorrels (wit)  
**(b):** In de onregelmatige zone een witte, verplooide laag. Bindmiddel van de mortel is kalk; de zandkorrels vertonen nu grijsstinten. In paragraaf 5 wordt de pleistermortel gedetailleerder beschreven.  
**(c):** Vrijwel dampdichte (lage fluorescentie) kunstharisgebonden verf met luchtbellens (feller groen). De kalkgebonden pleistermortel is duidelijk microporeus, met niet poreuze zandkorrels, dus nu zwart.

Een pleisterlaag uit vette kalkmortel van gebluste luchtkalk met daarop kunstharsgebonden verflagen (dampdicht). Deze verfafwerking is incompatibel voor de dampopen pleisterlaag en kan resulteren in schade zoals het onthechten en afschilferen van de verflaag.

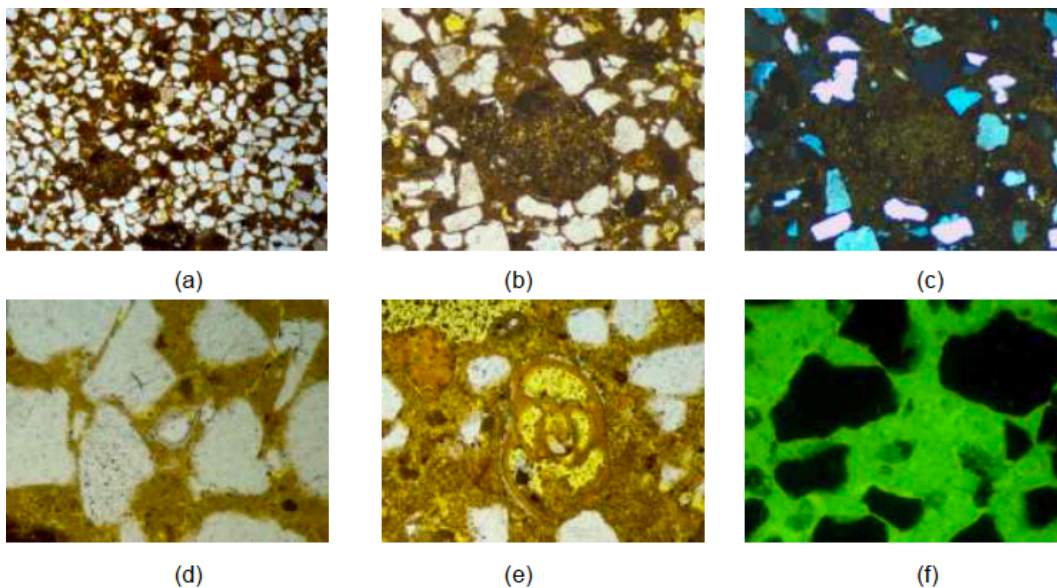
**Afbeelding 6:** Microfoto's. Pleistermortel in monster 1.

**(a):** Doorvallend wit licht. Hoogte foto = 4 mm. Zandkorrels (wit) worden ruimschoots omgeven door het bindmiddel kalk (bruin), waarin klontjes aanwezig zijn (donker bruine vlekken). Dergelijke kalkklontjes ontstaan wanneer gebrande kalk "droog" wordt geblust met nat zand. Dit is een **vette kalkmortel** doordat de zandkorrels allemaal ruimschoots omgeven worden door het bindmiddel kalk.

**(b):** Doorvallend wit licht. Hoogte foto = 2 mm. Detail van een **kalkklontje** omgeven door zandkorrels en het bindmiddel kalk. In het klontje zijn kleine barstjes aanwezig (geel): gevolg van drogingskrimp.

**(c):** Gekruiste nicols. Hoogte foto = 2 mm. Dezelfde positie en componenten als foto (b). Niet heel duidelijk gefotografeerd, maar bij deze instelling van de microscoop is geen twijfel mogelijk: het bindmiddel is **kalk**. In België / Brussel is (licht) hydraulische kalk de meest voor de hand liggende kalksoort (gebrande niet zuivere kalksteen levert hydraulische kalk), maar gezien (d) is dit niet het geval:

**(d):** Doorvallen wit licht. Hoogte foto = 0,5 mm. In het centrum van de foto is een klein wit korreltje van het kwartzand dat als verschalingsmiddel aan de gebluste kalk is toegevoegd. Rond dit korreltje is een ring van een ander materiaal: silica-gel. Dit ontstaat tijdens het in-de-rot-zetten van de gebluste kalk en dit is alleen mogelijk in geval van gebluste **luchtkalk** (gebrande zuivere kalksteen of schelpen levert luchtkalk), omdat deze kalk niet hydraulisch is en derhalve niet verhardt tijdens langdurig contact met water (tijdens het in-de-rot-zetten).

**(e):** In het centrum van de foto een **microfossiel** in de vorm van een "gastropode", een soort mini-mini-slakje. Dergelijke microfossielen komen voor in kalksteen die miljoenen jaren geleden in een zee is ontstaan. Dat dit zand gastropoden bevat is het gevolg van het verwerken van de gastropodenhoudende kalksteen, waarna het verweringsmateriaal onder geologische omstandigheden is vermengd met het zand. Overigens bevat dit zand ook korreltjes van het groene mineraal **glauconiet**, dat ook niet in alle soorten zanden aanwezig is. Glauconiet-rijk zand is groen van kleur.

**(f):** Het bindmiddel kalk fluoresceert fel groen en is hierdoor hoog microporeus met een **hoog capillair vermogen** voor het opnemen en afstaan van vocht. Ook is de mortel hierdoor **dampopen**.

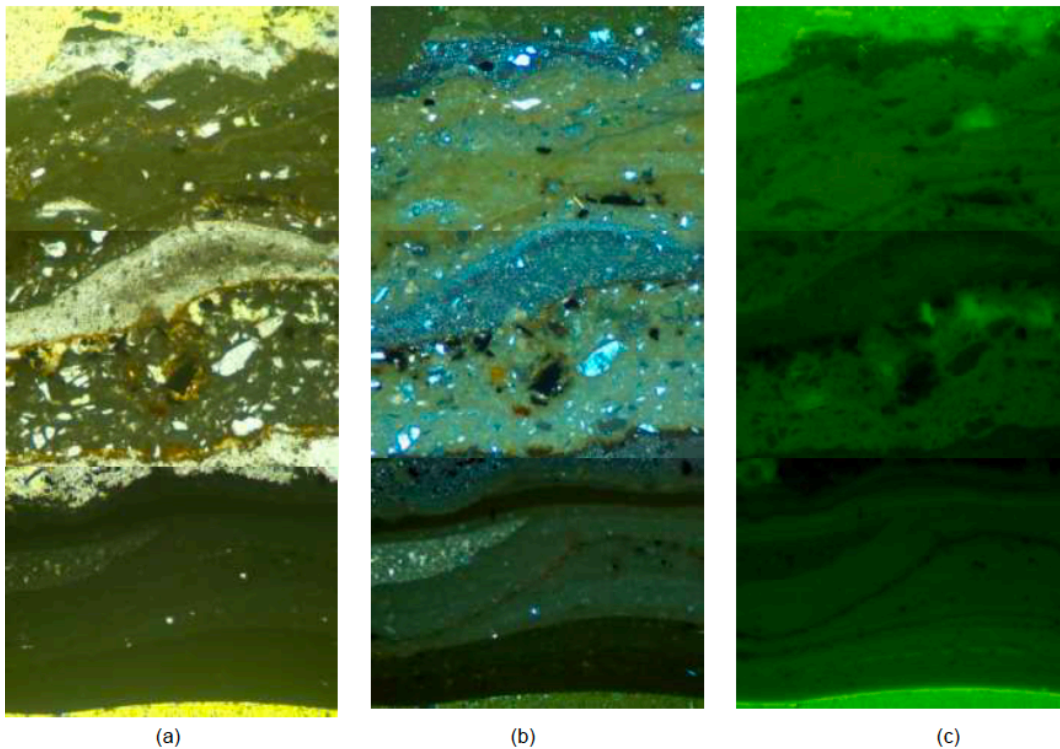
**Monster 2 (locatie 2: raamkader)**

**Afbeelding 2:** Microfoto's. Hoogte foto's = 1,6 mm.

**(a):** De onderste donkere band (0,6 mm dik) heeft een onduidelijk gelaagde opbouw. Daarop een 1 mm dik pakket met witte vlekken in een golvend patroon met geheel bovenaan een donkere laag met onduidelijke gelaagdheid, met daarbovenop een stukje van een (doorgebroken?) wit laagje.

**(b):** De gelaagdheid in de onderste 0,6 mm dikke band is nu duidelijker te zien. Opvallend in deze band is een gekromde gespikkelde uitwiggende laag. De witte vlekken van (a) vertonen nu lichtblauwtinten), maar zijn geen zandkorrels. Het gehele 1,6 mm dikke pakket bestaat duidelijk uit een warrig beeld van meerdere soorten / typen kunsthars / verf op elkaar. De oorzaak van het golvende patroon is onbekend (applicatie?). Dit geldt ook voor de verschillende soorten / typen kunsthars.

**(c):** Met kleine nuances is de intensiteit van de fluorescentie laag en plaatselijk afwezig (zwart). Dit verpakked is dan ook niet dampdoorlatend. De laag omgevingslucht onderaan de kolom fluoresceert fel groen.

**Algemeen:** deze opeenvolging van lagen in een golvend patroon is niet aanwezig in Afbeelding 1 (ook niet wanneer de kolommen van Afbeelding 2 worden omgedraaid).

Kunstharsgebonden, niet dampdoorlatende verftypen met een ingewikkelde opbouw van golvende structuren. De laagopbouw komt niet overeen met monster 1.

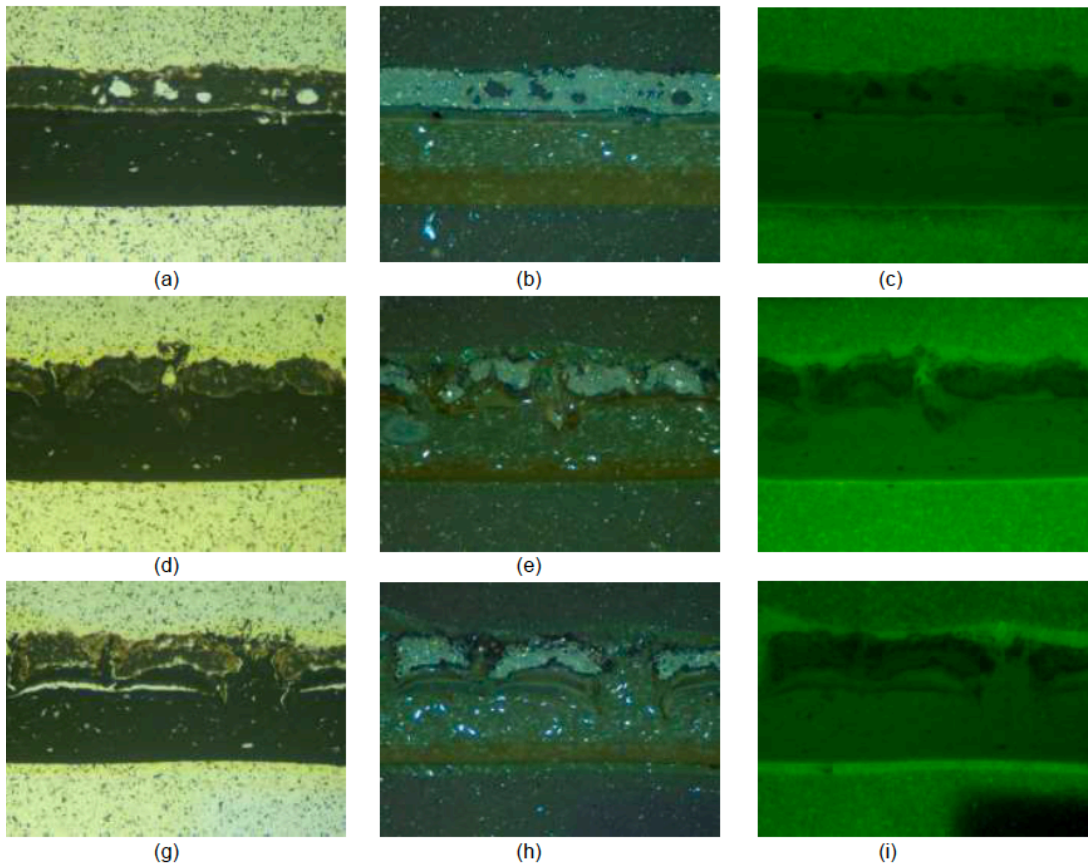
### Monster 3 (locatie 3: kroonlijst)

**Afbeelding 5:** Microfoto's. Hoogte foto's = 0,5 mm.

**Algemeen:** De 0,25 – 0,3 mm dikke schilfers 1, 2 en 3 in monster 3 bestaan uit drie lagen: de onderste laag van 0,05 – 0,07 mm dik is donker bruin zonder witte spikkels (b), (e) en (h) met daarop de middelste donker grijze laag met witte spikkels van circa 0,12 mm dik (b), (e) en (h). Hierop de bovenste lichtere grijze laag met fijne stippels (b), (e) en (h). Onderste en middelste laag zijn in tact.

(a): Schilfer 1: de bovenste laag met witte vlekken is onverstoorde aanwezig op de middelste laag.

(b): Schilfer 1: de witte vlekken van (a) zijn luchtbellen.

(c): Schilfer 1: het fluorescentiebeeld is donker: deze schilfer is (vrijwel) dampdicht.

(d): Schilfer 2: de bovenste laag en het contact met de middelste laag is gegolfd.

(e): Schilfer 2: de "golven" van (d) blijken losse gebogen fragmentjes te zijn, als "worstjes".

(f): Schilfer 2: het fluorescentiebeeld is door de instelling iets feller dan (c); toch (vrijwel) dampdicht.

(g): Schilfer 3: de bovenste laag is opgedeeld in "worstvormige" fragmenten.

(h): Schilfer 3: de "worstvormige fragmenten van (g) zijn duidelijk zichtbaar.

(i): Schilfer 3: gezien het fluorescentiebeeld is ook deze schilfer (vrijwel) dampdicht.

**Hypothese:** Het tot "worstjes" opbreken van de bovenste laag zou het gevolg kunnen zijn van krimp.

Drie verflagen uit een kunstharsgebonden, niet dampdoorlatende verftype. De golvende structuur van bovenlaag kan een gevolg zijn van krimp.
