# PLEISTER- EN KLEURONDERZOEK, STADSARCHIEF BRUSSEL

Onderzoek naar de pleister- en verflagen Stadsarchief Brussel - fase 2 (deel 2)

September 2026

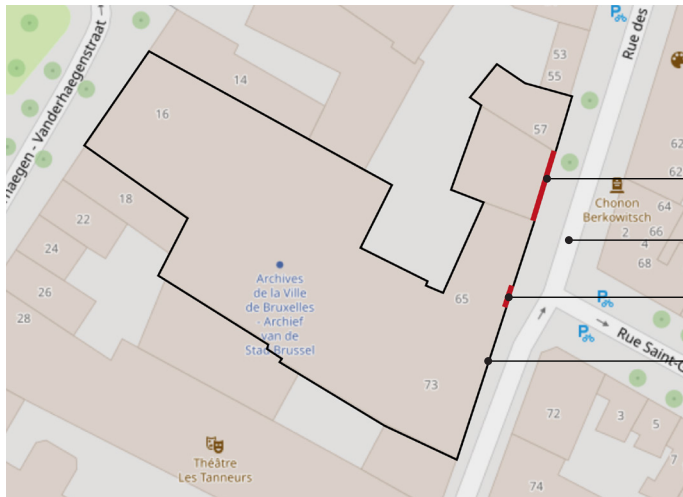
voorgevel nr. 59

Het onderzoek werd uitgevoerd op vier verschillende locaties op de voorgevel van het gebouw te Huidevettersstraat 59 alsook op de inkomdeur van het gebouw te nummer 65. Het betreft twee onderzoeken naar de aanwezige lagen op de gevel en drie onderzoeken naar de verflagen op het schrijnwerk. Op elk van deze locaties werd een stratigrafie en een staalname uitgevoerd.

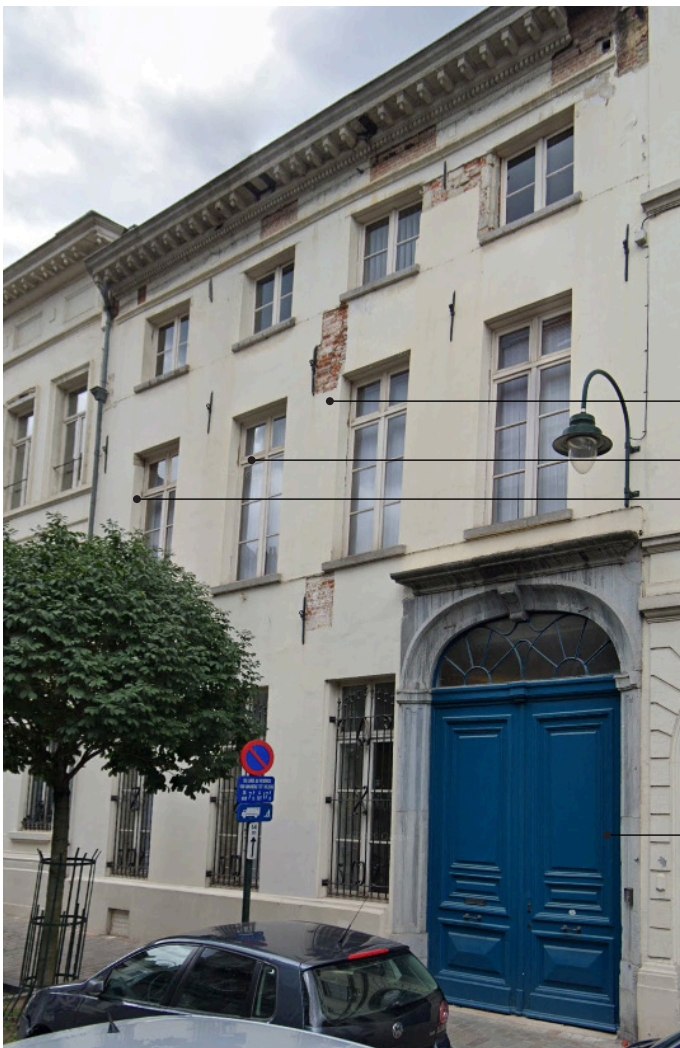
Huidevettersstraat nr. 59

locatie 5: gevel

locatie 4: schrijnwerk raam

locatie 3: gevel

locatie 1: schrijnwerk deur

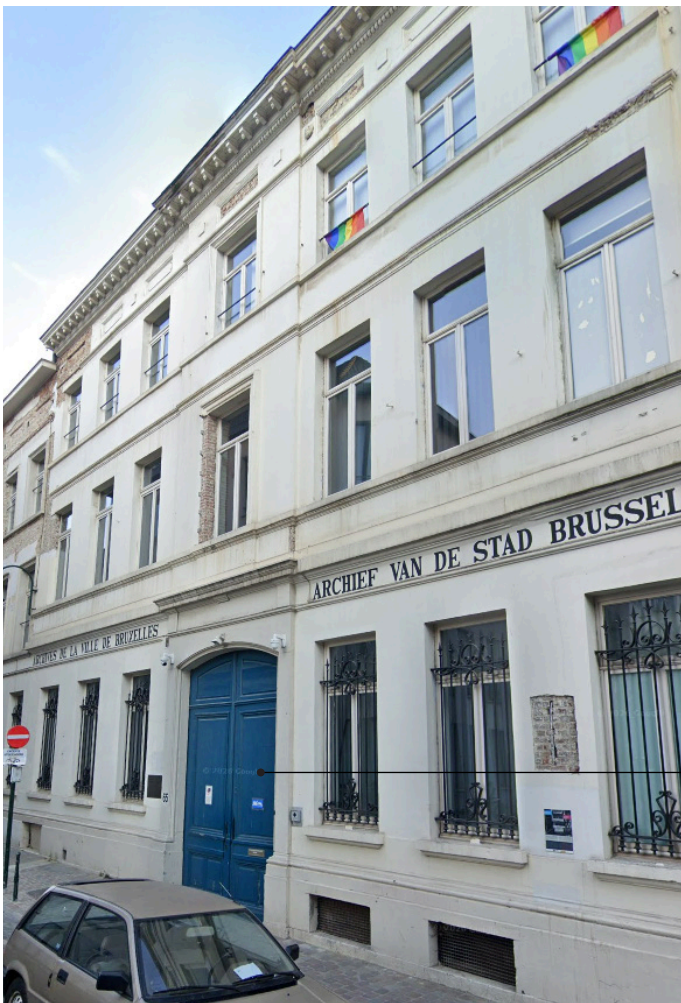
*Huidevettersstraat nr. 65*

locatie 2: schrijnwerk deur

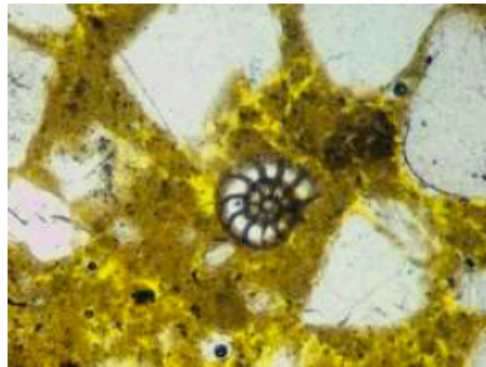
**Afbeelding 5:** Microfoto's. Monster 3 uit de gevel met verf op mortel.

**(a):** Doorvallend wit licht. Hoogte foto = 4 mm. De mortel op de gevel moet een pleistermortel zijn. Hoekige en nagenoeg even grote zandkorreltjes (wit) met een gemiddelde korrelgrootte van 0,25 mm worden omgeven door het bindmiddel (geel)bruin waarin klontjes (zwart) voorkomen van kalk. Dergelijke kalkklontjes ontstaan tijdens het "droog" blussen van gebrande kalksteen of schelpen met nat zand, dus zonder overmaat aan bluswater. Onderaan de foto is een diagonaal georiënteerd stukje stro aanwezig. Het zand heeft het kenmerkende uiterlijk van duinzand, maar door het ontbreken van schelpfragmentjes is het waarschijnlijk dat dit gezeefd brekerzand is van grofkorrelig zand of kiezelstenen. De verhouding kalk : zand = 1 : 2,5, waardoor dit een vette kalkmortel is.

**(b):** Het zand van deze mortel is opvallend rijk aan marine microfossielen, zoals schelpjes, slakjes en deze prachtige doorsnede van een ammoniet(je!). Deze microfossielen kenmerken deze mortel.

**(c):** Doorvallend wit licht. Hoogte foto = 0,5 mm. De onderste gedeelte van de foto is de kalkmortel, waarvan het bindmiddel kalk bij deze detailvergroting bruin is met daarin drie witte zandkorrels. De grens van mortel en het drielaags verfpakket daarop is scherp omdat de verf goed gehecht is aan de pleister. Het verfpakket bestaat uit een eerste, zwarte laag op de pleister, gevolgd door de tweede, licht gekleurde laag, met als derde nog een zwarte laag.

**(d):** Gekruiste nicols. Zelfde positie en componenten als (c). De kalk tussen de nu donkere zandkorrels vertoont gele puntjes; dit is fijn gemalen kalksteen dat als vulstof aan de kalkmortel is toegevoegd. De twee zwarte verflagen van (c) zijn bij deze instelling van de microscoop nog steeds zwart, hetgeen erop duidt dat de verf niet mineraal is, maar synthetisch. De licht gekleurde tussenlaag van (c) bevat hoekige fragmentjes met gele en iets blauwe kleuren. Deze zijn van gemalen kalksteen, maar zijn gevat in het bindmiddel van deze verf die niet mineraal is, maar eveneens kunsthars gebonden, ofwel een synthetische verf met kalkpoeder.

Een vette kalkmortel met waarschijnlijk gezeefd brekerzand van grofkorrelig zand of kiezelstenen in een verhouding van 1:2,5. In deze mortel zijn verschillende microfossielen aanwezig. Het verfpakket op de mortel bestaat uit syntetische verflagen alsook een synthetische verf met kalkpoeder.

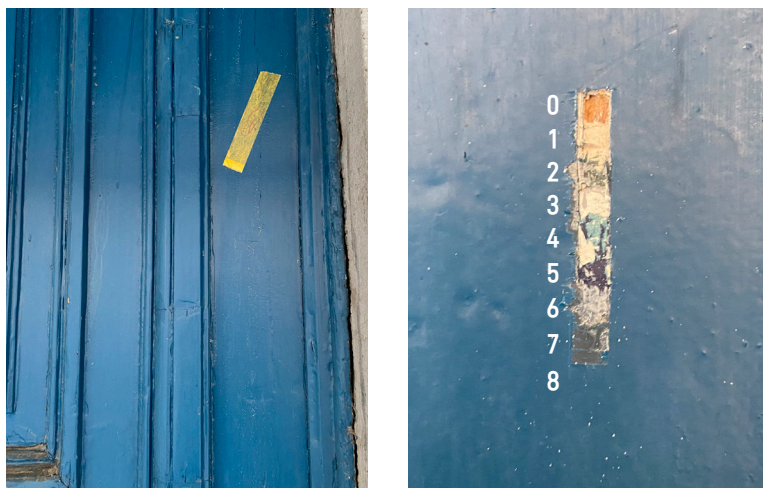
### Locatie 1: schrijnwerk deur (nr. 59)

| Laag | Kleur | NCS-code | Omschrijving |
|---|---|---|---|
| 0 | bruin | / | drager (hout) |
| 1 | crème | S 0804-Y10R | |
| 2 | donkergroen | S 7010-B70G | |
| 3 | wit | S 0300-N | |
| 4 | turquoise | S 3050-B30G | transparante lak |
| 5 | donkerblauw | S 8010-R90B | |
| 6 | lichtgrijs | S 3502-B50G | |
| 7 | donkergrijs | S 8005-B50G | |
| 8 | blauw | S 5540-B10G | |

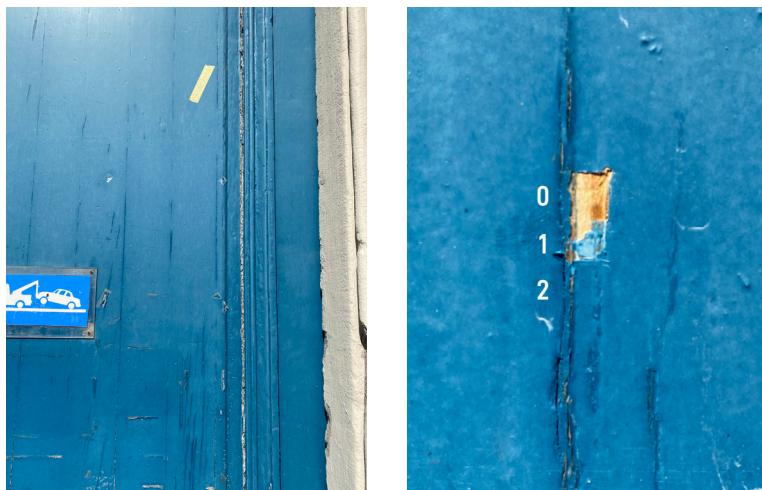
## Locatie 2: schrijnwerk deur (nr. 65)

| Laag | Kleur | NCS-code | Omschrijving |
|---|---|---|---|
| 0 | bruin | / | drager (hout) |
| 1 | wit | S 0500-N | mogelijke egaliseermortel |
| 2 | blauw | S 5540-B10G | |

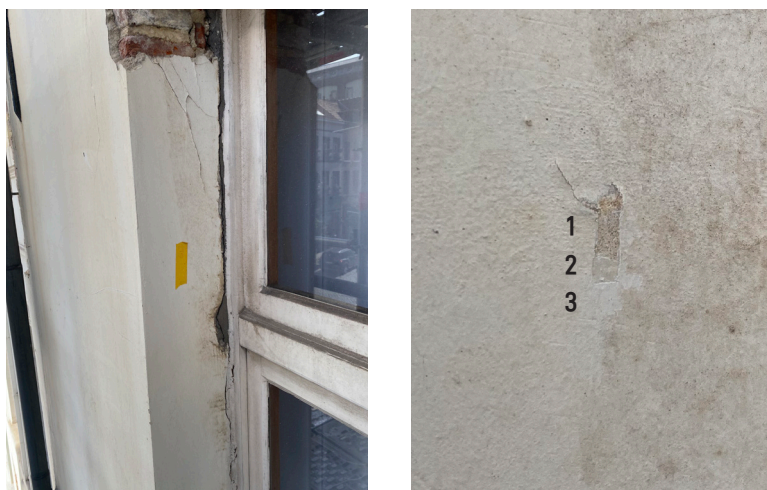
## Locatie 3: gevel (nr. 59)

| Laag | Kleur | NCS-code | Omschrijving |
|---|---|---|---|
| 0 | rood | / | drager (baksteen) |
| 1 | beige | S 0804-Y10R | vette kalkmortel |
| 2 | beige | S 1002-Y50R | synthetische verf |
| 3 | wit | S 0502-Y20R | synthetische verf |

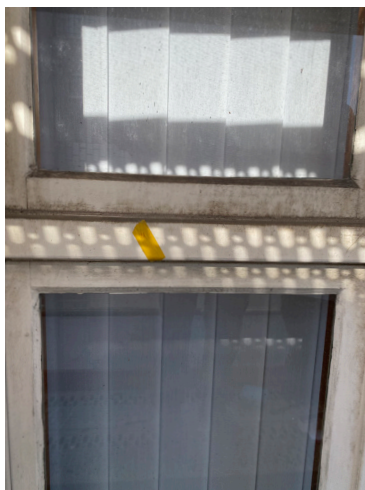
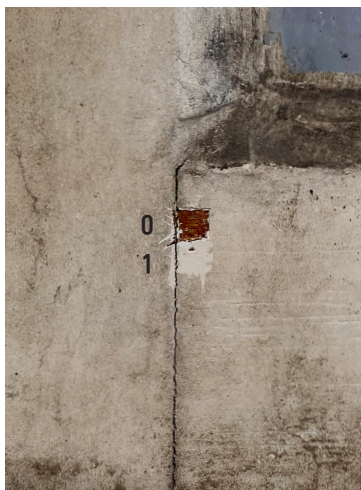
**Locatie 4: schrijnwerk raam (nr. 59)**

| Laag | Kleur | NCS-code | Omschrijving |
|---|---|---|---|
| 0 | bruin | / | drager (hout) |
| 1 | wit | S 0500-N | synthetische verf |

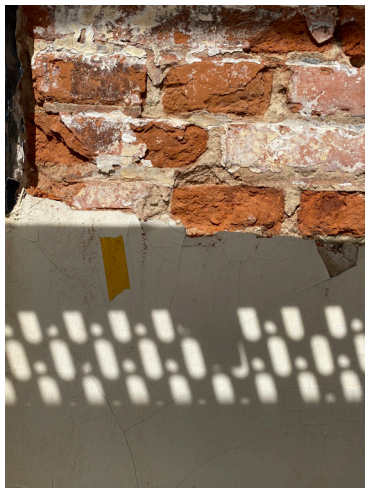
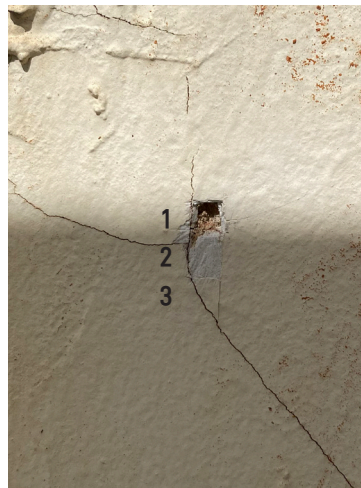
**Locatie 5: gevel (nr. 59)**

| Laag | Kleur | NCS-code | Omschrijving |
|---|---|---|---|
| 0 | rood | / | drager (baksteen) |
| 1 | beige | / | vette kalkmortel |
| 2 | wit | S 0500-N | egaliserende pleister |
| 3 | wit | S 0502-Y20R | synthetische verf |
