# Rapport Vochtmetingen (Constructiehout Buiten / Beschut)

Datum rapport: 20/10/2026

Referentiewaarden volgens NBN EN 1995-1-1 Klimaatklasse 2.

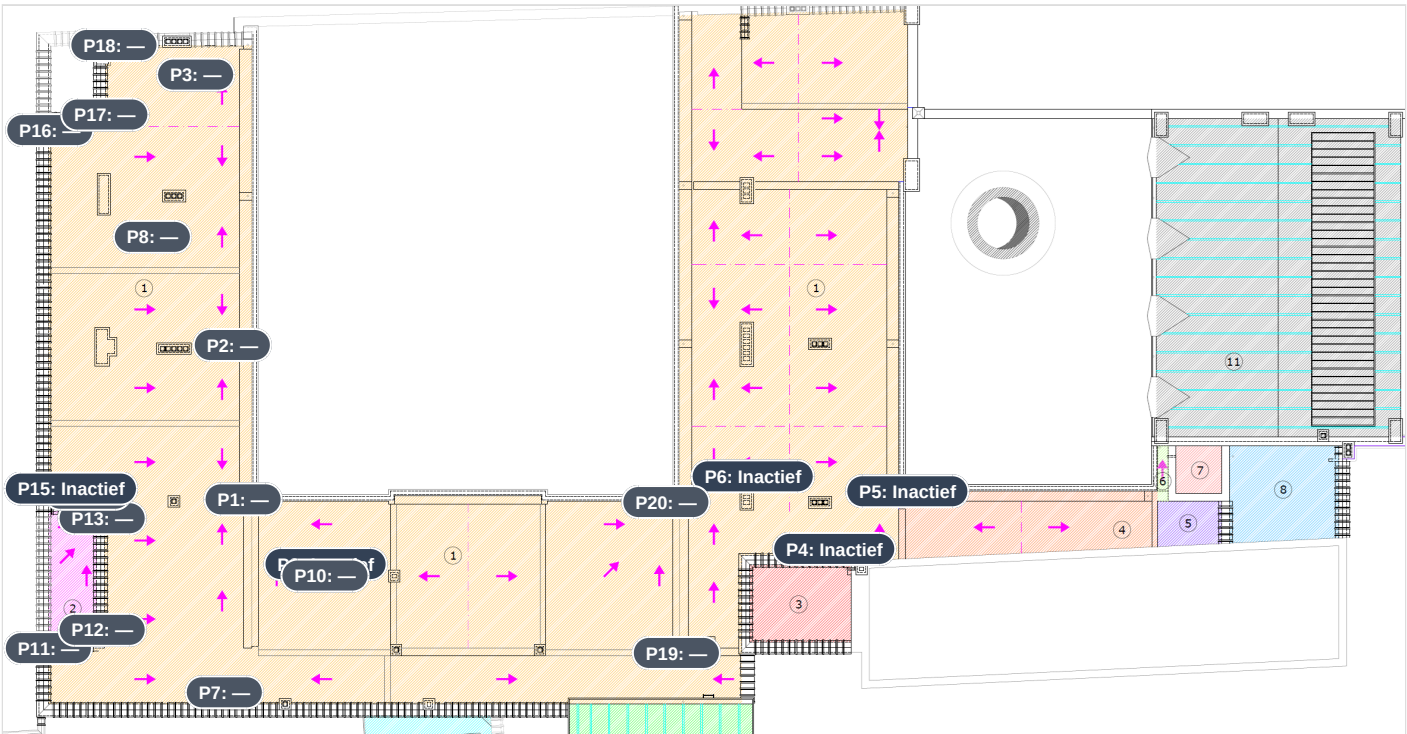
## 2. Grondplan & Meetlocaties

- **Punt 8 (Meetpunt 8): 25,0% - Nat / Kritiek (> 20%)**
- **Punt 13 (Opening door OSB): 22,9% - Nat / Kritiek (> 20%)**
- **Punt 14 (Opening door OSB): 20,2% - Nat / Kritiek (> 20%)**

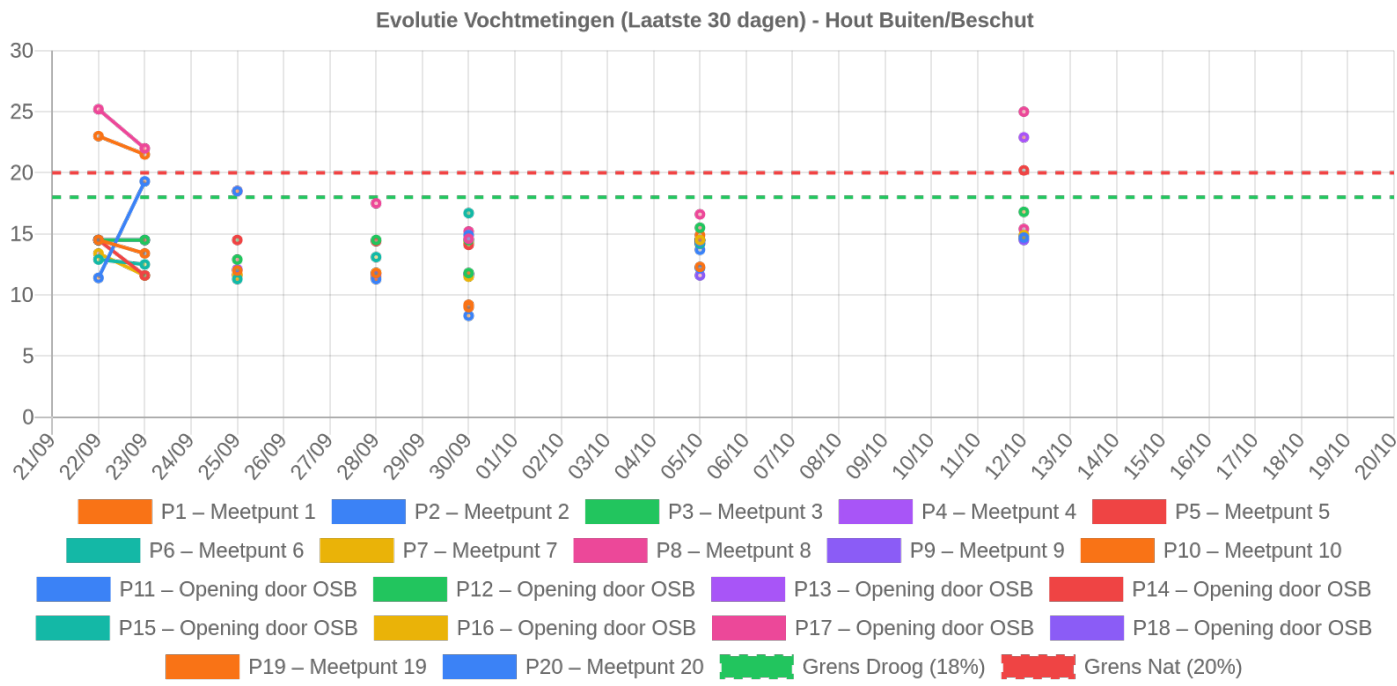
## 4. Grafische Evolutie

Verloop van de metingen gedurende de laatste 30 dagen.
